LASER IN DER DENKMALPFLEGE

STENZEL TAUBERT & PARTNER

Büro für Bauforschung und Denkmalpflege ■ Restaurierung ■ Lasertechnik

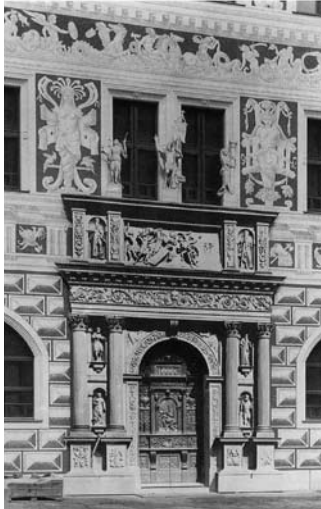
Fotomontage:
das Schlosskapellenportal an seinem ursprünglichen Standort vor der reich mit Sgraffitto-Dekoren geschmückten Südfassade des nördlichen Schlossflügels im großen Schlosshof

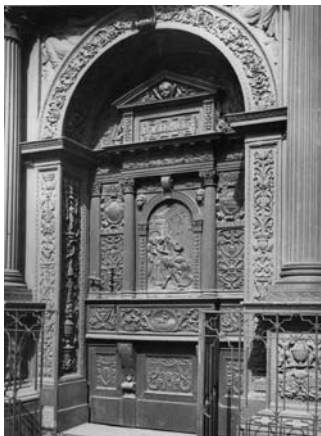
Portalbogen (1555) mit schön geschnitzter Holztür (1556):
Im Mittelfeld der Tür das Motiv „Christus und die Ehebrecherin“

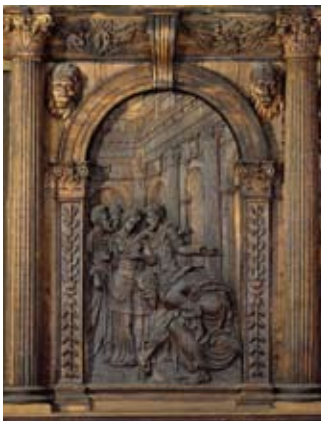
Bogenzwickelreliefs:
linker Zwickel mit Viktoria und Rankenfries nach der Reinigung mit Laser, rechter Zwickel mit Viktoria und Rankenfries vor der Reinigung mit Laser,

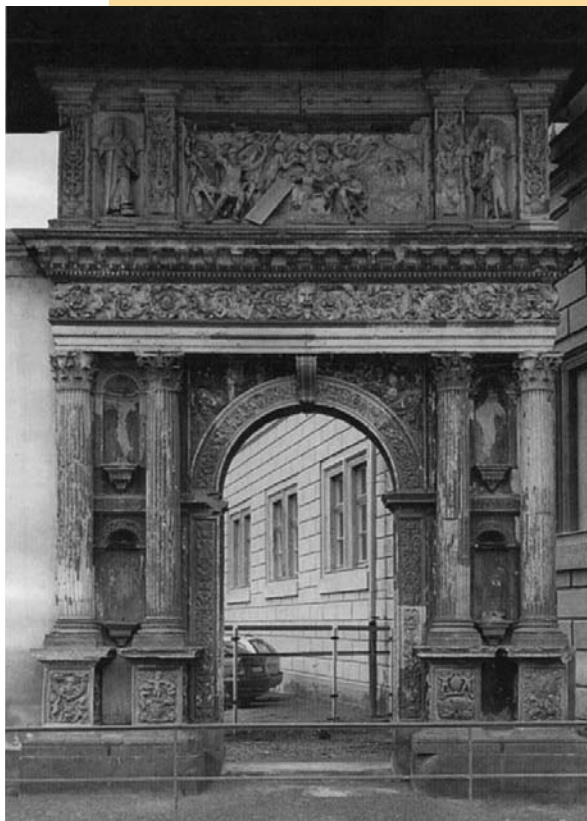
linke Seite der Attika mit Kandelaberfriesen und der Nischenfigur des Jesaias

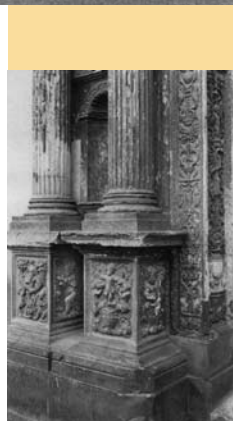
stark verwitterte Oberflächen der beiden linken Säulenpodeste mit zahlreichen Ergänzungen aus unterschiedlichen Bearbeitungs- und Reparaturphasen:

Die schmalen Blattfriese, die die Relieffelder umlaufend rahmen, wurden bereits (vermutlich anlässlich der letzten großen Restaurierung 1876) in Kunststein gegossen und durch die so neu angefertigten Gießlinge ersetzt; Dennoch ist die noch erhaltene Reliefplastik nach der Laserreinigung besonders fein ausgearbeitet zutage getreten.
